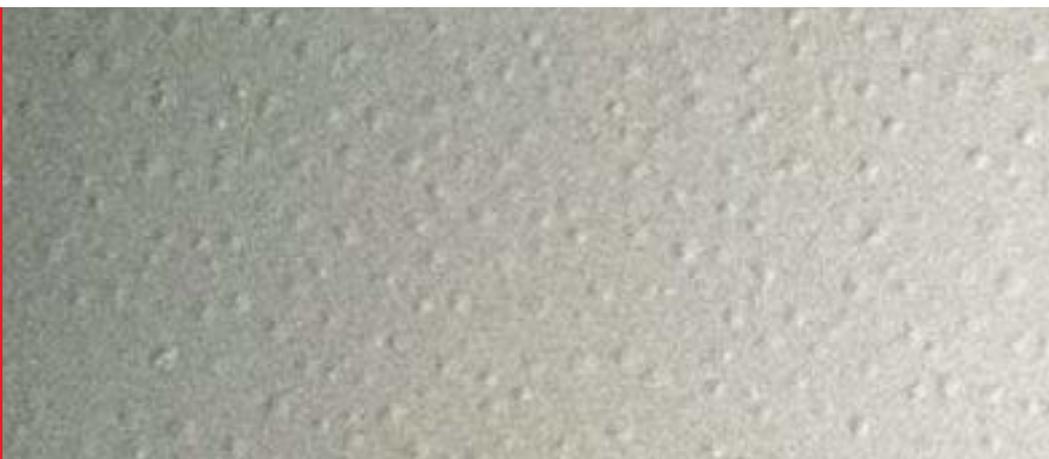
Na superfície da tinta se observam pequenas bolhas soltas ou em grupo. Estas bolhas foram formadas debaixo de camada do acabamento ou em uma das camadas do substrato. Se destas bolhas pode descobrir em que camada foram formadas. As bolhas são devidas à umidade ou à sujeira acumuladas debaixo da tinta, que num momento determinado empurra as camadas do sistema para cima.

A sujeira já se encontrava na pintura de fábrica.

A contaminação não foi removida adequadamente antes de pintar.

Depois do desengraxamento o ar úmido se condensou sobre o veículo.

Ficaram restos de cal e de sal de água do lixamento que tenha atraído a umidade.

Ficaram sobre o veículo restos de pó do lixamento a seco.

Se foi feito o lixamento úmido na massa poliéster, aplicada a espátula, ou absorvida umidade ambiental.

Se tem usado um catalisador ou um diluente inadequado.

O catalisador reagiu com a umidade na lata.

O ar comprimido contém óleo ou água.

Verifique os substratos com atenção durante a operação de desengraxamento.

Desengraxe sempre antes de efetuar a aplicação.

Deixe aclimatar o veículo quando faz tempo frio e úmido antes de pintá-lo.

Depois de lixar o veículo, leve-o e seque-o bem.

Emite o pó do lixamento preferivelmente com ar comprimido.

Lixe sempre a seco a massa poliéster.

Use o catalisador e o diluente indicado pela Sikkens.

Feche a lata do catalisador imediatamente após o uso.

Comprove regularmente o purificador e se necessário, limpe-o.

Elimine as bolhas até deixar o aço nu e volte a compor o sistema de novo. Elimine a tinta mediante lixamento, decapante ou jato de areia.
