Descrição

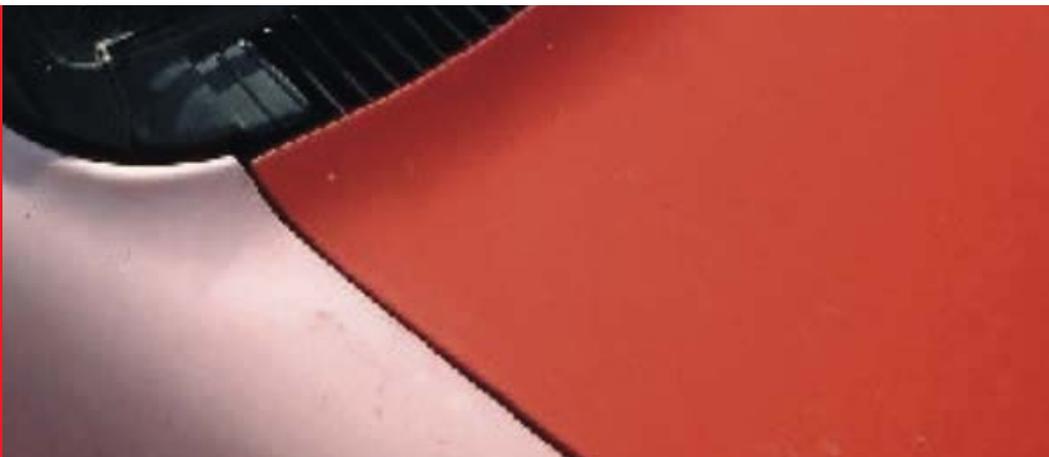
Sobre a superfície do acabamento se forma uma camada de pó em suspensão. Esta camada empoeirada proporciona uma aparência púrpura nas cores azuis e castanhas. O clima e o passar do tempo influem na medida de formação deste empoeiramento.

Não foi usada a quantidade adequada de catalisador ou diluente.

Foi usado o tipo inadequado de catalisador ou diluente.

O limpador não foi limpo de forma correta.

Tratou-se o veículo com um produto de limpeza inadequado ou usou um polimento agressivo.

Use a quantidade exata utilizando-se de uma régua.

Use somente os indicados.

Lave o veículo com regularidade para reduzir os efeitos da poluição industrial.

Aconselhe o cliente para usar produtos de limpeza adequados.

Um método para eliminar a calcinação é usar o sistema de polimento porém esta é uma solução provisória. Se o processo se repetir em pouco tempo, será necessário voltar a pintar.
