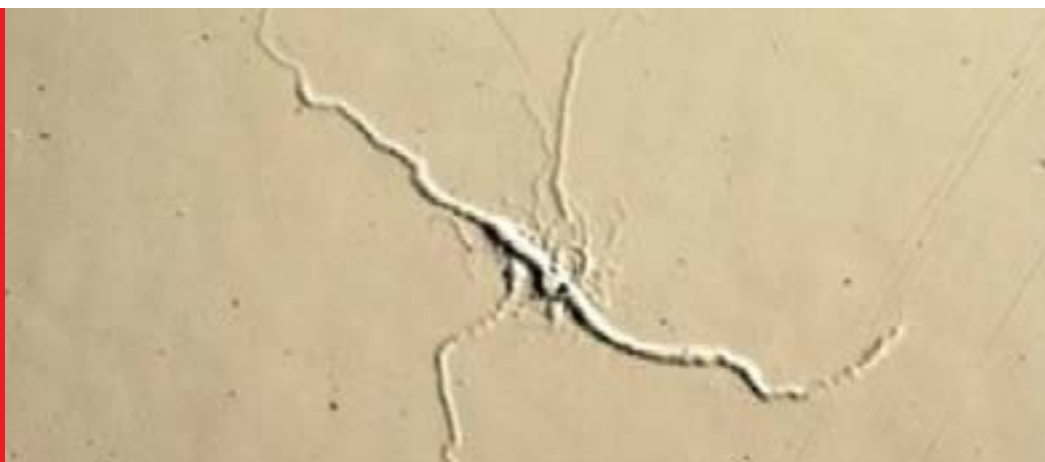
**Descrição**

Ocorrem o surgimento de pequenas bolhas, sobre o acabamento, provenientes da oxidação da chapa.

Não foi desengraxado completamente o substrato. Não se utilizou fundo oxidante.

A corrosão/ oxidação não foi totalmente removida com lixa ou jato de areia.

Não foi acrescentado o suficiente catalisador no primer.

Quantidade insuficiente de catalisador no Primer baixa espessura da camada aplicada.

Desengraxe antes de pintar. Use desengraxante indicado. Utilize washprimer.

Elimine totalmente a corrosão .

Utilize a quantidade indicada de catalisador. Consulte as fichas de informação técnica.

Aplique a tinta na camada especificada

Remova totalmente o sistema até a chapa. Elimine a ferrugem com lixa ou jato de areia, e volte a aplicar o sistema completo.
