Descrição

Ao final de bastante tempo, pode observar-se na superfície pintada umas linhas muito finas repartidas em um espaço grande, que acabam por se converter em autênticas rachaduras que atravessam a pintura.

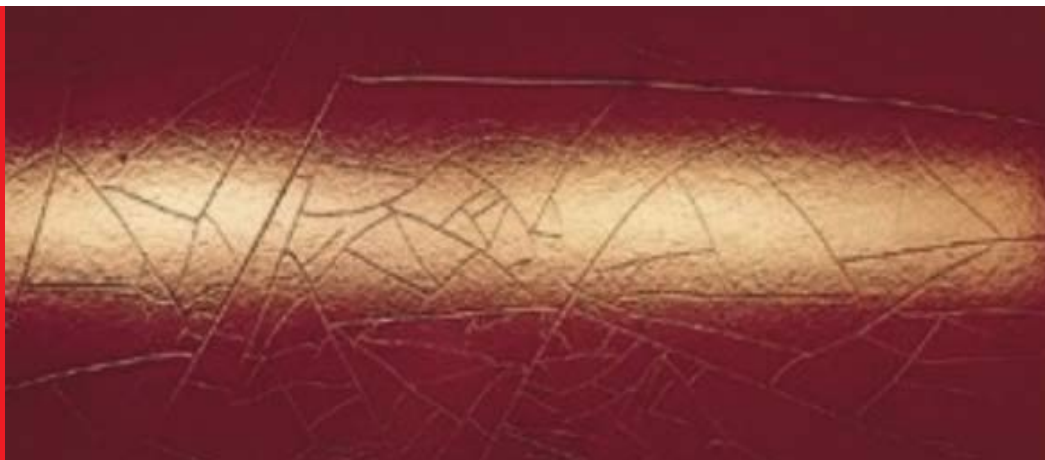
Foi aplicada uma camada de acabamento sobre uma superfície com rachaduras.

Foi usado pouco ou muito catalisador a um produto bi componente

Foi utilizado muito diluente num produto monocomponente.

Não se agitou bem as latas de intermediários antes de aplicá-los.

Se foi aplicada uma camada de acabamento sobre um intermediário com uma espessura acima do especificado.

Foi aplicada uma camada grossa de seladora.

Foi aplicada uma camada grossa de acabamento.

Inspeccione o substrato durante o desengraxamento.

Faça as misturas nas proporções indicadas na régua.

Remova todos os materiais antes de usá-los.

Não aplique camadas fora de especificação.

Aplique à pistola uma ou duas camadas finas de seladora transparente.

Não aplique camadas fora da especificação.

Elimine as camadas defeituosas e componha o sistema de novo.
