**Descrição**

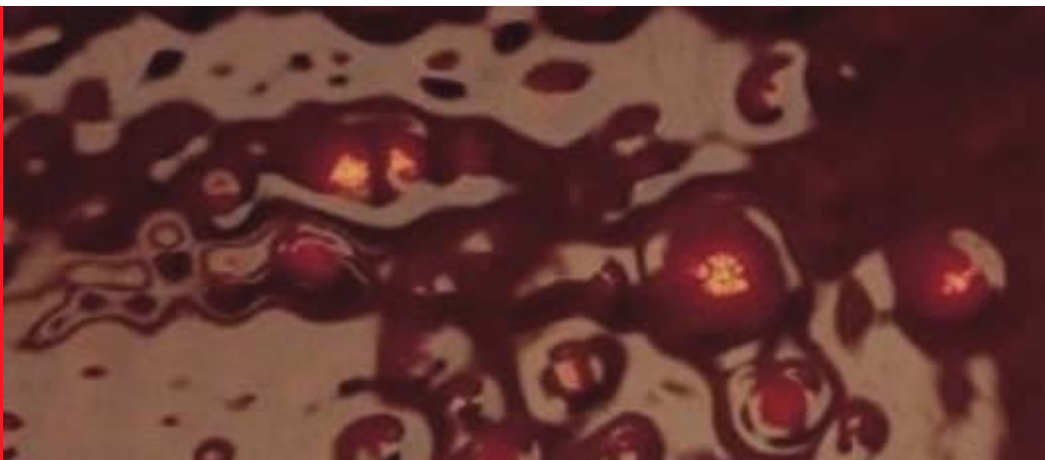
Após a aplicação da tinta se observa pequenos orifícios. São crateras de silicone, sendo que em alguns casos se pode notar o substrato.

Não se desengraxou bem o veículo.

Foram usados panos sujos para desengratar.

O ar comprimido contém água ou óleo.

A cabine está contaminada com silicone.

Desengraxe bem antes de pintar. Use produtos desengraxantes.

Use somente panos limpos. Use um pano para desengratar e outro para secar.

Controle o purificador e limpe-o bem se for necessário.

Não use produtos que contenham silicone na oficina, principalmente na cabine.

- Desengraxe bem a superfície contaminada.
- Lixe a camada até que fique lisa.
- Aplique primeiro uma nova camada muito fina e em seguida outras camadas até conseguir uma espessura suficiente. Leve em conta os tempos de evaporação entre as camadas.
- Se continuar formando crateras, utilize anti-silicone.
