**Descrição**

Observa-se no acabamento final o local onde, foi feito o reparo, caracterizado por diferenças de nivelamento.

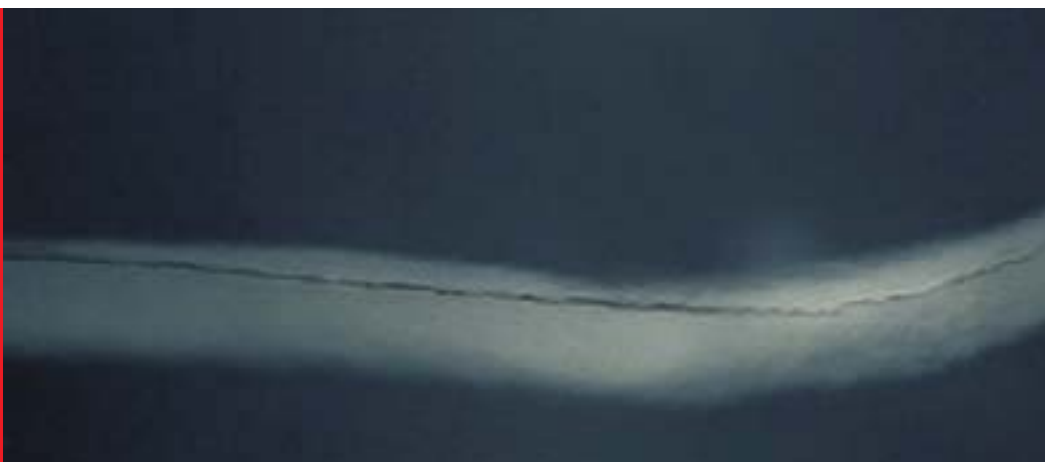
Foi aplicada a massa sobre um substrato inadequado por isso se produzem diferenças de nivelamento.

Não foi bem desengraxada a superfície antes de lixá-la, porque a camada de massa não se adere bem. Durante a operação de lixamento as bordas se quebraram, o que produz uma falta de nivelamento.

Durante o processo de lixamento não foram utilizadas as sequências de lixas adequadas, dificultando o nivelamento das camadas de pintura.

Os arredores do retoque não foram lixados suficientemente para obter uma transição com a pintura original.

A superfície de fundo está preparada com lixa muito grossa. Se percebem umas marcas depois de lixar a massa.

Não foi usada a graduação correta das lixas.

Não foi bem lixado sobre o reparo de massa de modo que este se sobressai em relação ao contorno.

A massa foi aplicada sobre uma camada de tinta antiga. Durante o lixamento se originou uma borda irregular ao redor do retoque de massa.

A massa não ficou lisa e nem nivelada.

Analise o substrato ( depois de lixá-lo antes da chapa) antes de aplicar a massa poliéster. Aplicar a massa poliéster sobre a chapa nua ou sobre Primer Epóx. Somente sobre aço limpo ou sobre Primer Surfacer.

Antes de lixar, desengraxe bem.

Usar as lixas adequadas de acordo com as etapas do processo.

Lixe ao redor do acabamento um amplo círculo de transição com a pintura original.

Usem somente as lixas indicadas.

Lixe pequenos defeitos num raio maior, atingindo também a pintura original.

Para nivelar o contorno use um taco de lixar, passando a ponta dos dedos de vez em quando para comprovar se o retoque está liso.

Lixe cuidadosamente o lugar da separação.

Aplique a massa cuidando para que as bordas e o substrato estejam no mesmo nível.

Lixe o lugar da reparação até que fique bem liso diminuindo o lixamento na parte com pintura original e volte a aplicar o sistema.
